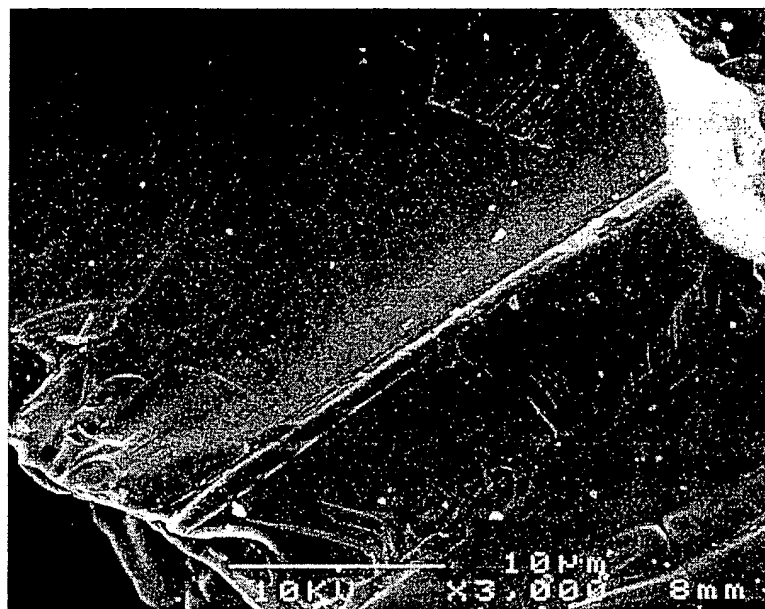
Abbildung 1: REM-Aufnahme einer Oberfläche eines unbehandel-  
ten Hartstoffkornes in 3.000-facher Vergrößerung

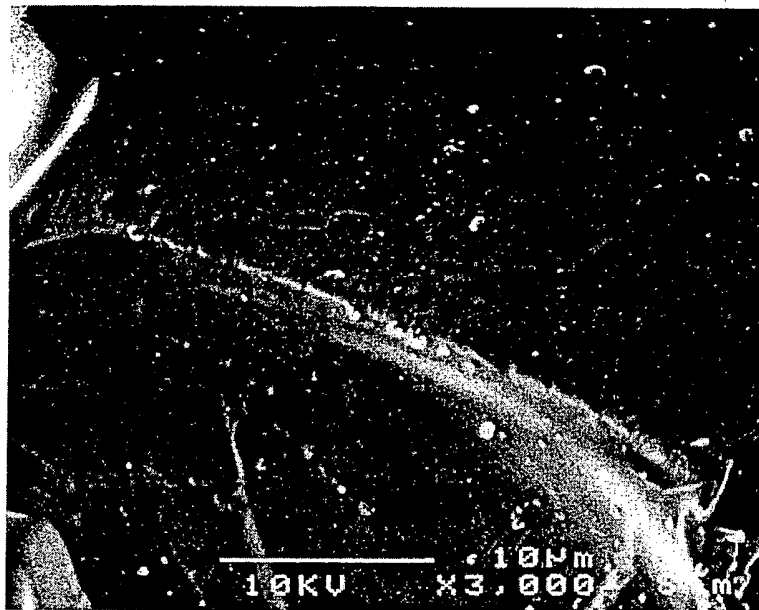
Abbildung 2: REM-Aufnahme der Oberfläche eines erfindungsgemäß behandelten Kornes in 3.000-facher Vergrößerung
